Tópico: S06 Corrosión, protecciones y electroquímica**Recubrimientos duros tipo DLC depositados sobre acero inoxidable martensítico nitrurado: análisis de adhesión y resistencia a la corrosión****L. Escalada^a, E.L. Dalibon^{b*}, S.P. Brühl^b, S. Simison^a**^a INTEMA, CONICET- Universidad Nacional de Mar del Plata. Juan B. Justo 4302, B7608FDQ Mar del Plata, Argentina.^b Grupo de Ingeniería de Superficies. Facultad Regional Concepción del Uruguay, Universidad Tecnológica Nacional. Ingeniero Pereira 676, Concepción del Uruguay, Argentina

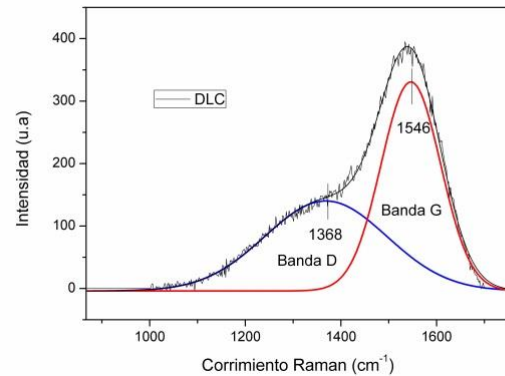
Figura 1 – Espectro Raman del recubrimiento.

En el espectro EDS del recubrimiento (no mostrado) se detectó la presencia de silicio y carbono. La señal de silicio corresponde a la intercapa que se deposita previo al recubrimiento. Por espectroscopia Raman se identificaron las bandas D y G características de este tipo de recubrimientos con una relación de intensidades (I_D/I_G) de 0,48. Teniendo en cuenta este valor y la posición de la banda G podría indicarse que el porcentaje de uniones sp^3 C-C alcanzó aproximadamente el 20% según el modelo de tres etapas propuesto por Ferrari et al. [15]. A partir de la pendiente de la línea de ajuste a la base del espectro original [16] se pudo estimar el contenido de hidrógeno que fue del 23% aproximadamente. Con los datos anteriormente mencionados se puede indicar que el recubrimiento es de tipo a:C-H, es decir carbono amorfo hidrogenado.

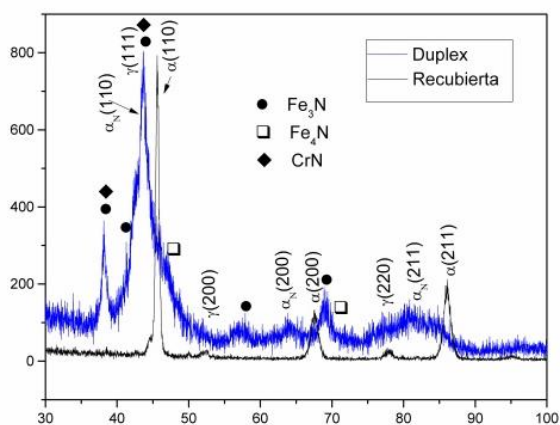
Figura 3 – Difractogramas de las muestras recubiertas.

Las muestras se analizaron por difracción de rayos X y en la muestra solo recubierta se detectaron los picos de martensita y de austenita retenida correspondientes al acero templado y revenido dado que el recubrimiento es amorfo y transparente a los rayos X (Fig. 3). En la muestra dúplex, se detectaron los picos de martensita expandida corridos hacia ángulos menores con respecto al material sin nitrurar o material patrón y ensanchados lo cual podría indicar que la red no sólo está expandida sino también tensionada [1-3]. Además el difractograma de la muestra dúplex presentó nitruros de cromo y de hierro (Fig. 3), a pesar de que el proceso de nitruración se llevó a cabo a baja temperatura y con bajo porcentaje de nitrógeno.

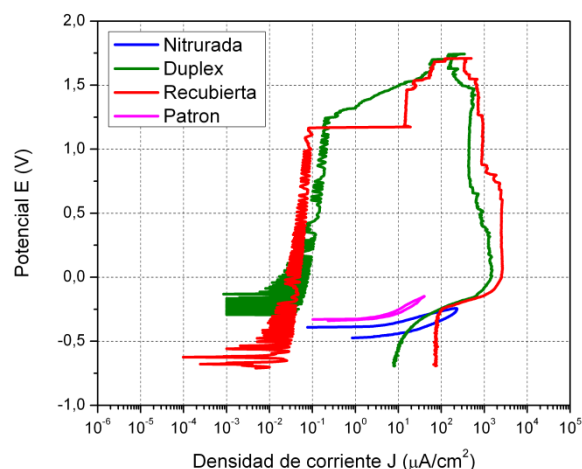
Figura 5 – Curvas de polarización cíclica de las distintas muestras

Las curvas de polarización anódicas (Fig. 5) muestran que la resistencia a la corrosión se ve incrementada notablemente con la deposición del recubrimiento en relación a las muestras sólo nitruradas o patrón [19,20]. Las densidades de corriente en el rango pasivo para las muestras recubiertas permanecen con valores muy pequeños mientras que el acero sin tratar o nitrurado disuelven activamente y el potencial de ruptura es mayor a 1 V. La muestra nitrurada resultó aun peor que la no tratada y este comportamiento podría estar vinculado a la precipitación de nitruros de cromo como ya mencionó anteriormente [2,17].

Con respecto al comportamiento a la corrosión de las muestras recubiertas (Fig. 5), puede observarse que la muestra dúplex presentó un potencial de ruptura levemente más positivo que el de la muestra sólo recubierta. Además en la curva de polarización de la muestra recubierta puede observarse que cuando se alcanza el potencial de ruptura el crecimiento de la densidad de corriente es abrupto, en cambio en la muestra dúplex tiene cierta pendiente, y mantuvo en un rango iguales valores de corriente a mayores potenciales que la muestra sólo recubierta. Esto podría deberse a que cuando el recubrimiento se rompe, el acero queda expuesto y dado que el potencial es muy alto, se produce un aumento significativo de la densidad de corriente. En el caso de la muestra dúplex, dado que la capa nitrurada en sí no es resistente a la corrosión, podría inferirse que es la interfase capa de silicio-capa nitrurada la que es algo más fuerte, debido probablemente a una afinidad química entre nitrógeno y silicio, que ha sido reportado en la literatura [24] y que tiene efecto también en el comportamiento mecánico, como se mostrará en el apartado siguiente.
