Influencia de la rugosidad superficial en el tratamiento de nitruración y post oxidación del acero AISI 4140.

Dalibon E. L. ^{a*}; Vergniaud P. ^a; Calderón E. ^a; Brühl S. P. ^a; Cabo A. ^b; Karges E. ^b
a. Universidad Tecnológica Nacional, Facultad Regional Concepción del Uruguay, Ingeniero Pereira 676,
E3264BTD, Concepción del Uruguay, Entre Ríos, Argentina.
b. IONAR S.A., Arias 3422, C1430CRB, Buenos Aires, Argentina.
*Correo electrónico: dalibone@frcu.utn.edu.ar

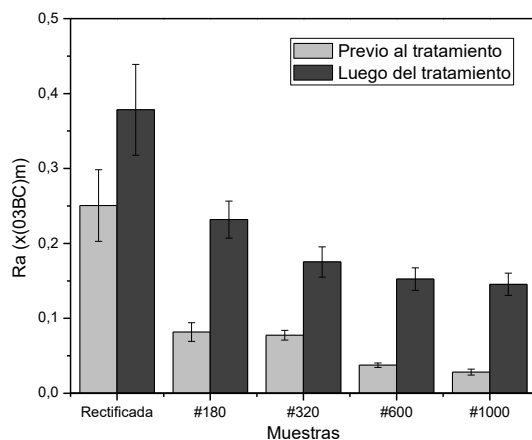
Se evaluó el parámetro de rugosidad media aritmética Ra empleando un rugosímetro mecánico. En el siguiente gráfico de barras (figura 1), se resumen los valores de "Ra", obtenidos de medir las diferentes terminaciones superficiales de las muestras, antes y después del proceso de nitruración y oxidación.

Figura 1. Gráfico de los valores de rugosidad, Ra, para las diferentes muestras

Se observó un aumento significativo de la rugosidad en todas las muestras nitruradas y oxidadas. Además, en las muestras Nitruradas y Oxidadas, la rugosidad resultó más uniforme en toda su superficie.

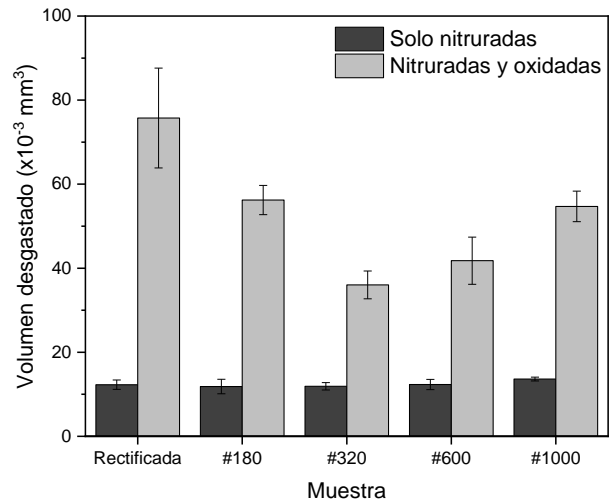
Luego de los ensayos de Pin on Disk, se inspeccionaron las huellas de desgaste, resultando ser uniformes en las muestras N, no tanto así en las N+O, ya que existen regiones donde el daño fue mayor que en otras. El volumen desgastado fue menor en las muestras N. Éste fue similar para las muestras rectificadas y lijadas con granulometría 180, disminuyó a partir de la muestra con granulometría 320.

Figura 5. Gráfico del volumen desgastado en los ensayos de pin on disk para las diferentes muestras

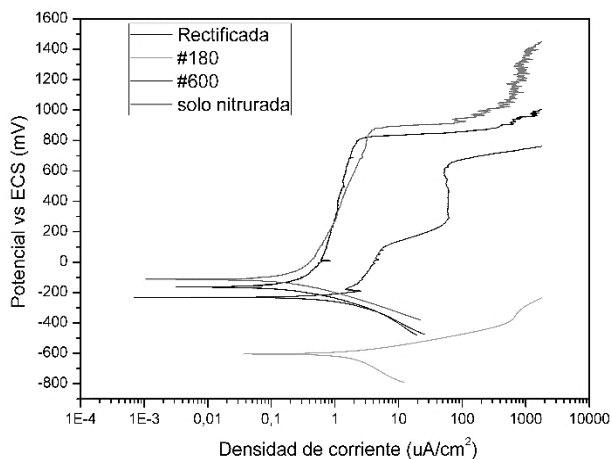
En la figura 7 se presentan las curvas potenciodinámicas representativas para cada condición. Las muestras solo nitruradas presentaron disolución activa, en cambio, las muestras N+O tuvieron una región pasiva para todas las condiciones de terminación superficial. Los potenciales de corrosión fueron menos nobles para las muestras N que para las N+O. Para estas últimas, los potenciales de corrosión fueron similares para las muestras #180, #600 y #1000, mientras que para la muestra #320 se obtuvo un potencial levemente más noble. La muestra rectificada tuvo el potencial de corrosión menos noble (Figura 7).

Figura 7. Curvas potenciodinámicas para diferentes muestras.

Además, se evaluaron las diferencias entre el potencial de breakdown (EBD) y el potencial de corrosión (E_{corr}) para cada condición, y este valor fue similar para todas las muestras, excepto para la #600, cuyo valor fue 200 mV mayor (Tabla 1).
