Micromecanismos de desgaste en un material compuesto de matriz metálica ZA27 reforzado con SiC

Abstract

Sliding lubricated wear tests were performed on a zinc-aluminum (ZA27) alloy and the same alloy reinforced with SiC particles (ZA27+Si+Cu+SiC particles). A SAE4620 steel disc was used as counterpart in a LFW1 block-on-ring machine. The surface and subsurface of the probes and the wear debris were analyzed by Scanning Electron Microscopy (SEM) and Energy Dispersive Spectroscopy (EDS). The wear rate was obtained through the scar width. A mechanical mixing process was identified in the worn surface and the wear debris. The depth and the chemical composition of the mechanically mixed layer were measured.

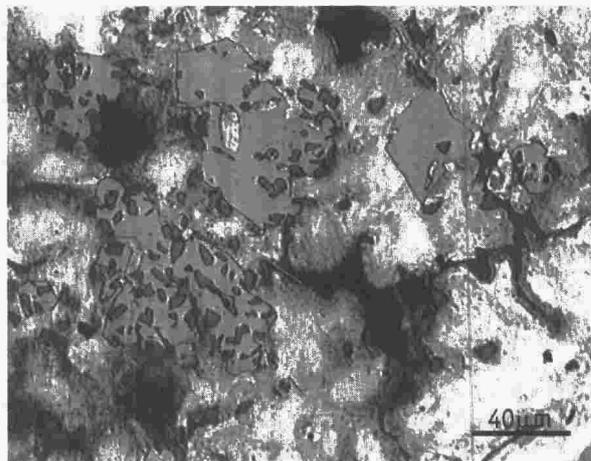
Se puede observar una importante porosidad nucleada alrededor de los refuerzos de Si-SiC. Esta porosidad puede haberse generado por desprendimiento de partículas durante el desbaste y pulido, y por USD.

Figura 1. Metalografía MMC

Para la observación metalográfica, las muestras fueron pulidas manualmente con papeles abrasivos de SiC # (320-1500) y pasta de diamante de 6 μm y 1 μm . Posteriormente se limpiaron mediante ultrasonido con acetona durante 20 minutos y se atacaron con Nital 4% durante 3 segundos a temperatura ambiente. La estructura metalográfica revelada está compuesta por dendritas ricas en aluminio α , en las cuales se encuentran precipitados de silicio en forma de placas planas. El espacio interdendrítico está constituido por una aleación rica en Zn; siendo éste el lugar preferencial para los precipitados ϵ -CuZn₄ y las partículas de SiC del refuerzo. El diámetro medio de las partículas de SiC fue de 5,27 μm , determinado por metalografía cuantitativa en cuatro puntos del lingote.

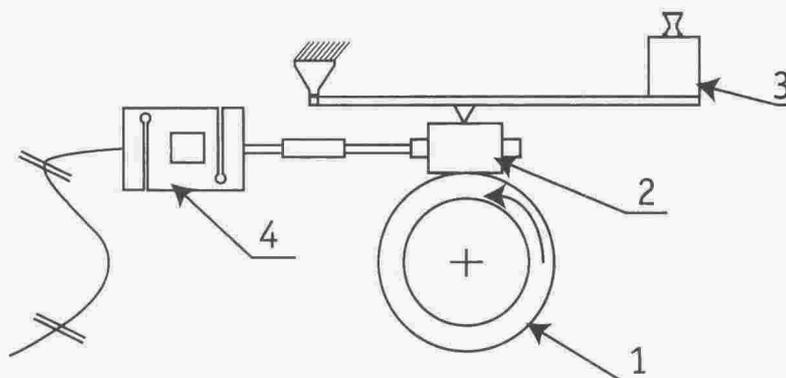
1. Anillo 2. Probeta 3. Carga 4. Celda de carga

Figura 2. Esquema de la máquina de ensayo

La máquina utilizada para los ensayos fue del tipo block-on-ring, marca Dow Corning modelo LFW1, reacondicionada con adquisición electrónica de datos y calibrada conforme a las normas ASTM D 2714/68 y G77/98.

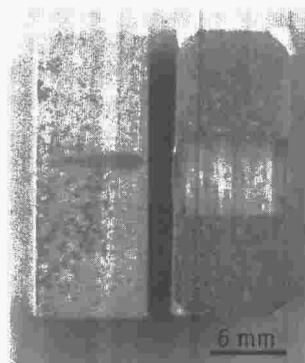
La figura 3 muestra la macrografía de las probetas ensayadas en forma comparativa, mientras que en la Tabla 1 se presentan los resultados de las mediciones:

Figura 3. Macrografía de las escaras. A la izquierda: MMC, a la derecha: ZA27

Se utilizó la medida del ancho de la escara de desgaste para caracterizar la cantidad de material perdido durante el ensayo. El borde delantero (entrada) y el borde trasero (salida) de la escara de desgaste son fácilmente identificables por la morfología irregular del último, lo cual evidencia la existencia de un mecanismo de desgaste adhesivo. La línea media del borde irregular mencionado fue determinada con la ayuda del sistema óptico de un microdurómetro.

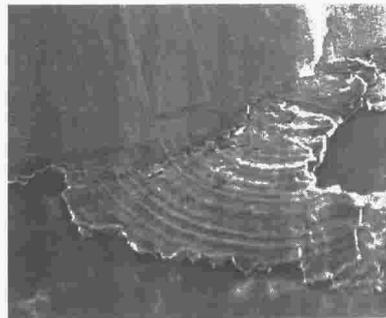
A nivel macroscópico pudo apreciarse una gran deformación plástica en el borde de salida de la escara de desgaste de la probeta de ZA27, lo cual es evidencia de la relevancia de la componente adhesiva durante el deslizamiento (Figura 4). En el material reforzado MMC, la deformación plástica y el nivel de adhesión fueron sustancialmente menores.

Figura 4. Desgaste adhesivo en probeta ZA27 sin refuerzo, M=200X

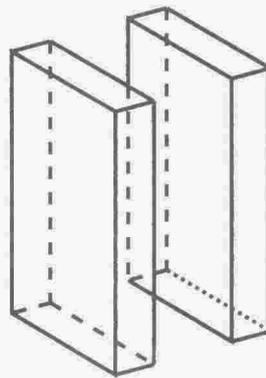
Figura 5. Esquema del corte realizado sobre las probetas

La subsuperficie de las probetas ensayadas fue analizada en una sección perpendicular a la superficie desgastada (Figuras 3 y 5). Los especímenes se niquelaron con la técnica Ni "electroless" y, posteriormente, se prepararon para observación metalográfica.

Se analizó el espectro lineal de composición en el borde de una sección longitudinal de la probeta (Figura 5), en forma perpendicular a la capa superficial denominada *MML*. La presencia de material del anillo transferido a la probeta es evidencia de un proceso de mezclado mecánico producido en la superficie

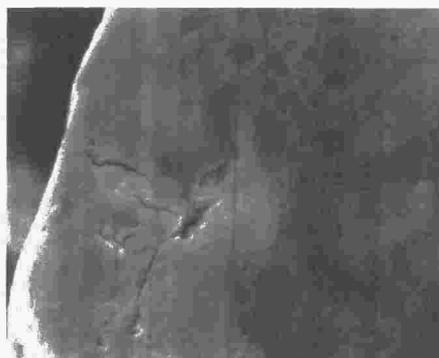
Figura 6. Propagación de fisuras a partir de un poro en ZA27, corte transversal M=400X

En la aleación sin reforzar, las imágenes de SEM muestran la presencia de fisuras subsuperficiales en la zona desgastada, las cuales inician su propagación a partir de los poros (Figura 6).

Por otra parte, la porosidad encontrada en la matriz genera sitios de nucleación de fisuras que debilitan el material, y devienen en una falla subsuperficial que contribuye a la falla generalizada. Aún así, la presencia de los refuerzos en la *MML* y en la región interdendrítica provocan una disminución del material perdido por desgaste.

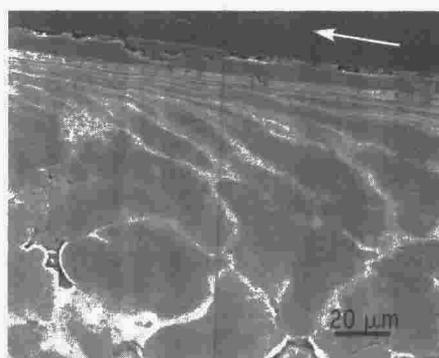
Figura 7. Dendritas sub-superficiales deformadas durante el desgaste en ZA27 reforzado con CSI + Si + Cu

El análisis realizado sobre el material reforzado permitió detectar la presencia de partículas rotas dentro de la MML. En la Figura 7 se pueden observar las dendritas deformadas y la variación progresiva del campo de deformación debajo de la superficie de contacto y de la MML. Con respecto a la presencia y rol de las partículas de refuerzo bajo carga normal, frente a la porosidad característica de éstas aleaciones, la Figura 8 pone en evidencia cómo las partículas de Si y SiC impiden el colapso de un poro sin fracturarse.

En la Figura 7 se han mostrado evidencias de la severa deformación plástica presente en la subsuperficie del material ensayado. La adhesión y el gradiente de deformación generado por el deslizamiento llegan a fracturar las estructuras dendríticas de la matriz. Las fisuras encontradas en las regiones dendríticas de la subsuperficie se originan en la interfaz dendrita-interdendrítico, pero no se observan en las regiones interdendríticas debido a la presencia de partículas de refuerzo (SiC, Si, y ϵ -CuZn₁) que le brindan mayor tenacidad.

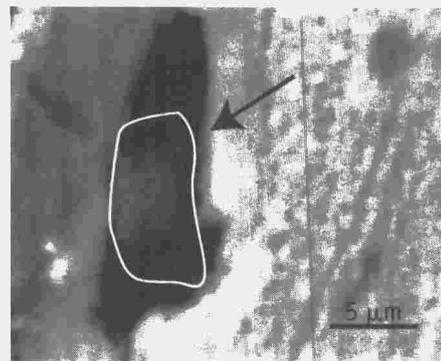
Figura 8. Partícula de refuerzo dentro de un poro de la matriz, en la subsuperficie de la zona desgastada.

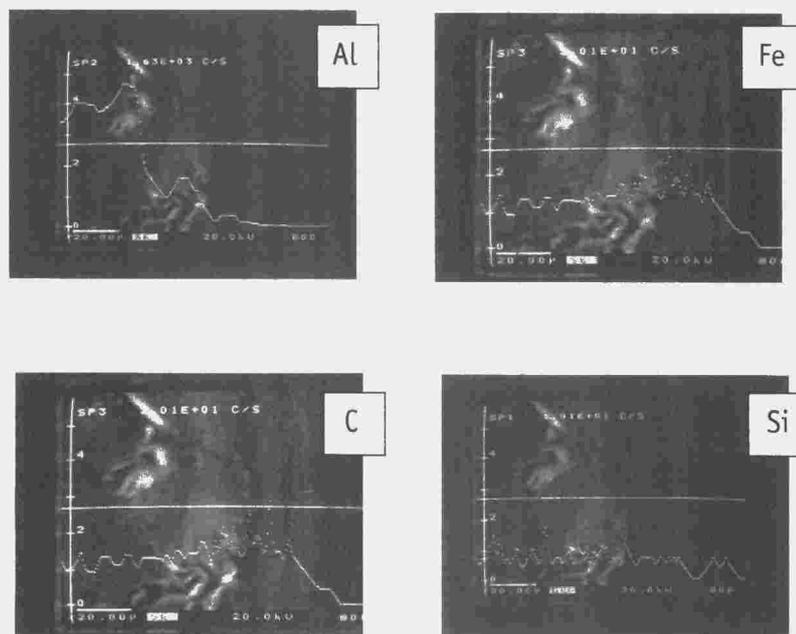
La figura 9 muestra el espectro lineal de aluminio, carbono, hierro y silicio para una probeta de *MMC*. La *MML* se encuentra a la derecha en todos los casos. El aluminio es muy escaso en esta capa, mientras que los dos picos de carbono y silicio evidencian la presencia de partículas de refuerzo (*SiC*). La presencia de hierro implica que, en un estadio inicial del proceso de desgaste, se adhieren óxidos de hierro o debris complejos de composición *Fe-Zn-O* a la superficie de la probeta.

Figura 9. Espectros de aluminio, hierro, carbono y silicio en la superficie ensayada de probetas de ZA27 MMC.

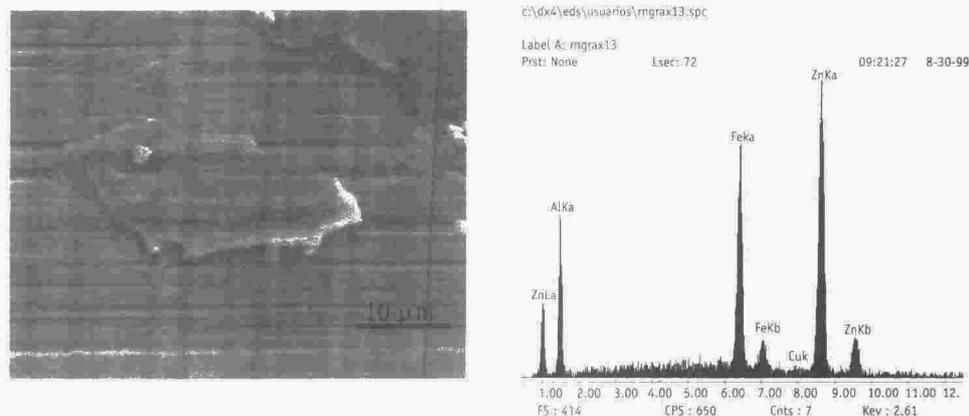
Los anillos utilizados como contraparte fueron analizados con técnicas *SEM-EDS*, luego de los ensayos de desgaste, sólo en el caso de la aleación reforzada. Previamente se limpiaron mediante ultrasonido con acetona. La figura 10 muestra partículas de debris adheridas a la superficie del anillo y su correspondiente espectro de composición. La misma presenta una forma plana y tiene una longitud aproximada de 30 μm .

Figura 10. Partícula de desgaste adherida al anillo; espectro de composición de la misma partícula. Los picos de zinc y aluminio corresponden a la partícula; los de hierro corresponden a la partícula más el fondo (anillo), el de cobre es del soporte.

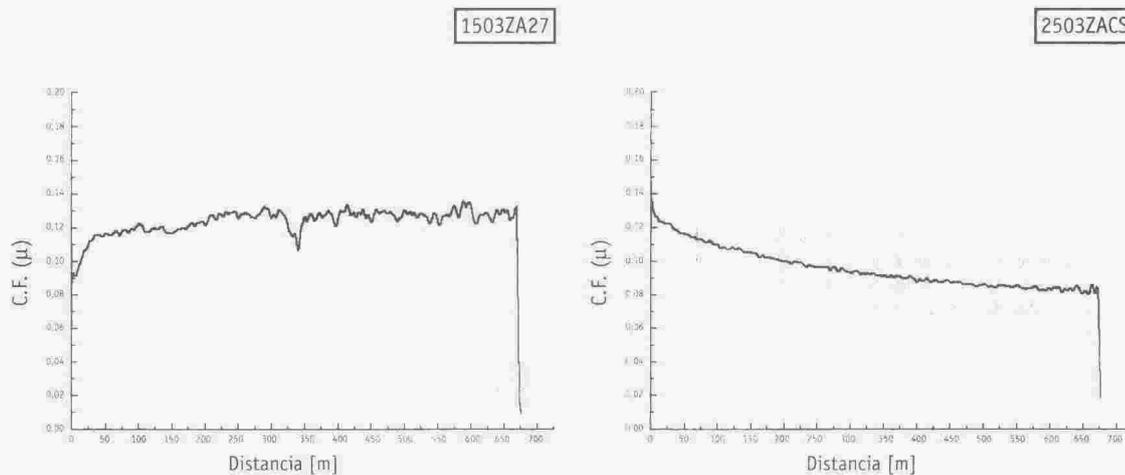
Se midió el coeficiente de fricción en los ensayos realizados sobre ambos materiales: MMC y ZA27 sin refuerzo (ver Figura 11). En el caso del ZA sin refuerzo se observó un coeficiente de fricción creciente en toda

la distancia recorrida (670 m aprox), con un valor final de 0,11 (aprox). En cambio, la curva correspondiente al MMC tuvo una tendencia decreciente durante toda la duración del ensayo, obteniendo un valor final de 0,08. En este último caso, el ruido de la señal fue mayor, debido a las partículas de refuerzo existentes en la zona de contacto.

Figura 11. Coeficiente de fricción medido en probetas de ZA27 sin reforzar y MMC, respectivamente
