ANÁLISIS DEL COMPORTAMIENTO DE VIGAS DE HORMIGÓN ARMADO.

Dañadas por corrosión y reparadas con polímeros reforzados con fibras

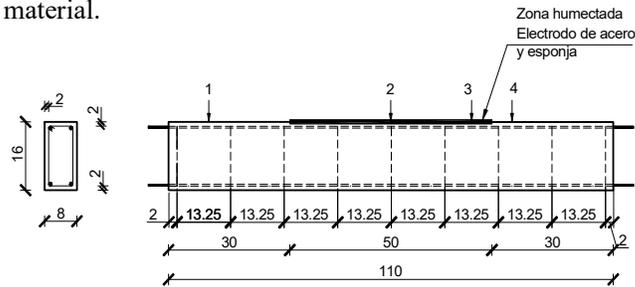
Figura 1: Dimensiones de las vigas y armaduras de acero. Zona corroída y puntos de medición de potenciales electroquímicos de corrosión.

El programa experimental que se está desarrollando incluye en su totalidad 24 vigas de hormigón armado de pequeña escala (80x160x1100mm) dañadas mediante un proceso de corrosión acelerada y reparadas con PRFC. En este trabajo se presentan los resultados obtenidos hasta el momento sobre 6 vigas. En la Figura 1 se muestran los detalles de armadura y sección de las vigas.

Con el fin de acelerar el proceso de corrosión se aplicó una corriente externa constante a través de las armaduras, para hacerlas actuar como ánodo, mediante un galvanostato (Figura 1).

La actividad de corrosión dentro de las probetas, se monitoreó durante el proceso corrosivo, con técnicas no destructivas y destructivas. Dentro de las no destructivas se incluyeron mediciones de potenciales electroquímicos con hemicelda de Cu-Sulfo de Cu (norma ASTM C 876-91 [3]). Y las destructivas, comprendieron la gravimetría de las barras corroídas, con lo cual se obtuvieron las pérdidas reales del material.

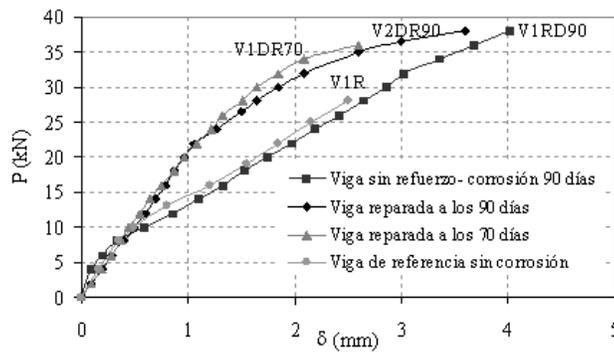
Figura 4: Curvas $P-\delta$ de vigas dañadas y reparadas. Comparación con vigas no reparadas.

En la Figura 4 se presentan las curvas carga-desplazamiento ($P-\delta$) correspondientes a las vigas reparadas y ensayadas a los 90 días, denominadas V1DR70 y V2DR90 (vigas dañadas y reparadas a los 70 y 90 días) y la comparación con las vigas no reparadas, V1R y V2RD. Cabe destacar que sólo se representan gráficamente los resultados correspondientes a una viga reparada a los 70 días y una a los 90, pues problemas en el sistema de medición de desplazamientos no permiten contar con los registros correspondientes a los otros dos especímenes. Se debe mencionar además que el instrumental de medición fue retirado por precaución en todos los casos, antes de alcanzarse la carga de rotura, razón por la cual no coinciden los valores mostrados en Tabla 3 con los gráficos de la Figura 4.
