INSPECCIÓN Y EVALUACIÓN

De Estructuras Afectadas por Diferentes Patologías

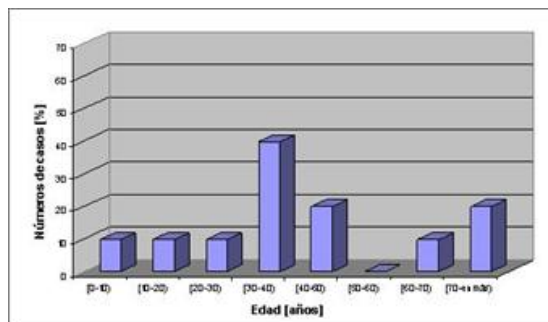
Figura 1: Distribución por edades de las estructuras inspeccionadas.

Del total de estructuras evaluadas, un 80 % corresponde a construcciones de entre 10 a 46 años de antigüedad y en todas ellas se detectó que el espesor del hormigón carbonatado superó el espesor del hormigón de recubrimiento en los elementos afectados; además en un 40 % de las estructuras, este efecto se vio combinado con presencia de humedad excesiva en el hormigón, con diseños estructurales inadecuados, que no permiten el drenaje rápido del agua, contribuyendo todo a la facilitación de la corrosión generalizada en las barras que constituyen la armadura. (Figura 1).
