ESTUDIO DE LA REPARACIÓN DE VIGAS DE HORMIGÓN ARMADO, CON POLÍMEROS REFORZADOS CON FIBRAS Y AFECTADAS POR CORROSIÓN.

En este trabajo se presentan los resultados de un estudio experimental llevado a cabo sobre vigas sometidas a un proceso acelerado de corrosión, reparadas con polímeros reforzados con fibras de carbono (PRFC) y luego ensayadas a flexión hasta rotura a los efectos de evaluar el comportamiento post-reparación.

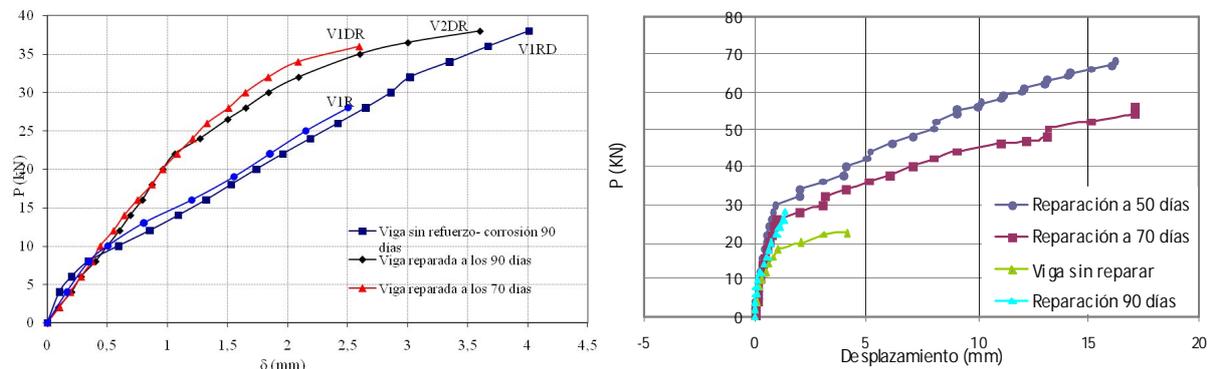
En la figura 1 se presentan las curvas carga-desplazamiento ($P-\delta$) correspondientes a las vigas reparadas y ensayadas a los 90 días, denominadas V1DR70 y V2DR90 (vigas dañadas y reparadas a los 70 y 90 días). En la misma figura se muestra también la comparación con las vigas no reparadas, V1R y V2RD. Se debe destacar que solamente se representan gráficamente los resultados correspondientes a una viga reparada a los 70 días (V1DR70) y una a los 90 (V2DR90), pues problemas en el sistema de medición de desplazamientos no permiten contar con los registros correspondientes a los otros dos especímenes. También se debe mencionar que el instrumental de medición fue retirado por precaución en todos los casos, antes de alcanzar la carga de rotura.

Figura 1: Curvas $P-\delta$ de los especímenes dañados y reparados. Comparación con vigas no reparadas.

La viga de referencia, V1R, no dañada por corrosión y sin reparar, tuvo un tipo de falla frágil y repentina, por corte.

Las vigas dañadas y luego reparadas con PRFC, registraron el mismo tipo de rotura, pero a un valor de carga mayor y manteniéndose la integridad de los especímenes, luego de la falla. La viga sometida al proceso de corrosión acelerada durante 90 días y no reparada, V1RD, mostró un tipo de falla más dúctil, falla por flexión, razón por la cual alcanzó un valor de carga prácticamente igual al de las vigas reparadas.
