2. REABILITACION Y REFUERZO DE ESTRUCTURAS

Estudio del Desempeño de la Reparación con Materiales de Matriz Polimérica Reforzados con Fibras (PRFS), en Vigas de Hormigón Armado, Afectadas por Corrosión.

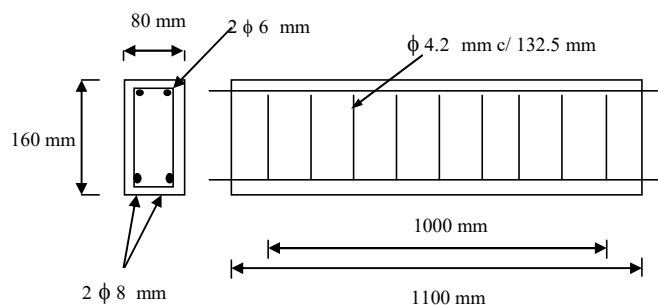
Figura 2. Detalle de armadura y sección de vigas.

El procedimiento experimental se llevó a cabo mediante ensayos de flexión en cuatro puntos de vigas prismáticas como muestra la Figura 2. Se elaboraron probetas de sección rectangular de: 80 x 160 mm y 1100 mm de longitud. Se adoptó para todas las vigas la misma armadura longitudinal y transversal: barras $\varnothing 8$ mm para la armadura de tracción, barras $\varnothing 6$ para la armadura constructiva, y estribos $\varnothing 4.2$ cada 132.5 mm como armadura a corte. En la Fig. 2 se muestran los detalles de armadura y sección de las vigas.

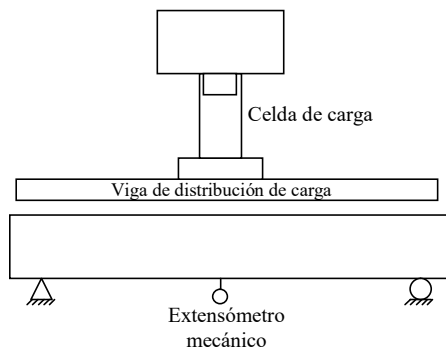
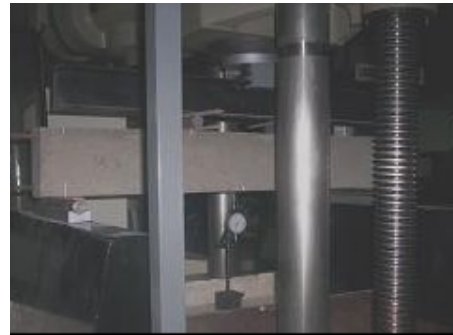
Figura 3. Ensayo a flexión: esquema de ensayo e instrumentación.

En la Figura 3 se presenta el esquema de ensayo e instrumentación utilizado. En general, el instrumental de medición fue retirado antes de alcanzar la carga máxima por seguridad del mismo.

Todos los ensayos realizados consistieron en la aplicación de cargas cuasiestáticas monótonas crecientes en el plano y se hicieron con control de cargas. Se midieron cargas y desplazamientos del punto medio de las probetas. La carga fue aplicada usando una prensa Shimadzu con sistema hidráulico y posibilidad de desarrollar una carga vertical nominal máxima de 1000 kN. Para la medición de los desplazamientos se utilizó un reloj comparador (flexímetro) con una sensibilidad de 0.001mm.

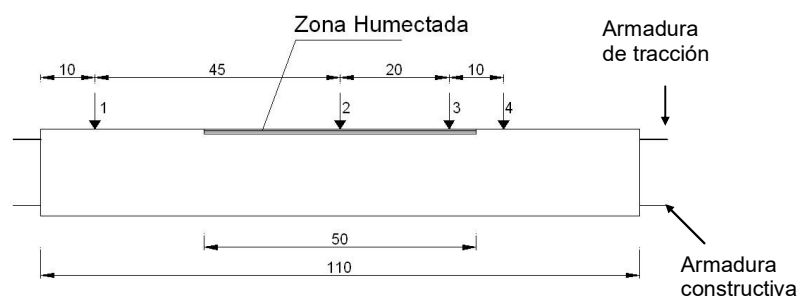
Figura 4. Puntos de medición de potenciales electroquímicos.

La actividad de corrosión dentro de las probetas, fue monitoreada durante el proceso corrosivo, con técnicas no destructivas y destructivas. Estas últimas comprendieron mediciones de potenciales electroquímicos con hemicelda de Cu-Sulfo de Cu (norma ASTM C 876-91 [4]), que se realizaron en forma periódica utilizando el equipo CorMap de James. Los potenciales electroquímicos se midieron en cuatro puntos de las vigas. La ubicación de dichos puntos se presenta en la Figura 4.

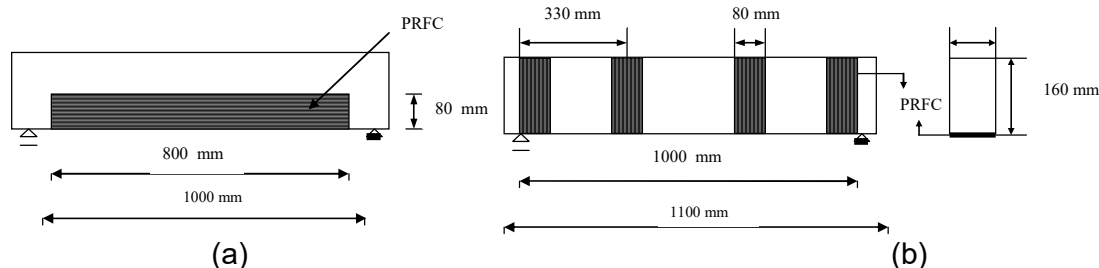
Figura 5. Esquemas de reparación con PRFC: a) Envoltura en “U”; b) Esquema 2.

mitad de las caras laterales (envoltura en U), con un espesor final (resina + tejido) de 1 mm (Figura 5(a)). Se debe destacar que no se reemplazó el recubrimiento de hormigón dañado ni se limpiaron las barras de acero corroídas.

Luego de ensayos algunos especímenes se observó que el esquema de reparación en forma de U adoptado en un comienzo, generaba una concentración de tensiones en los extremos del refuerzo y por lo tanto en las cercanías de los apoyos. Ello favoreció la formación de fisuras diagonales contribuyendo a la falla por corte. En consecuencia se resolvió cambiar el esquema de reparación y reforzar simultáneamente las vigas a corte de tal modo de asegurar que la resistencia requerida a flexión no se vea comprometida por la falla a corte, y que la rotura por flexión siempre preceda a la de corte. En la Figura 5 (b) se muestra el nuevo esquema de reparación propuesto (esquema 2). El mismo consistió en colocar cuatro bandas de 80 mm de ancho en forma de U cubriendo la cara inferior y el alto total de las laterales entre apoyos (refuerzo a corte) y una banda en toda la longitud y de todo el ancho de la cara traccionada (refuerzo a flexión). Se utilizó el mismo tejido unidireccional de fibras de carbono y resina epoxi resultando el espesor final del refuerzo a corte y flexión de 1 mm.

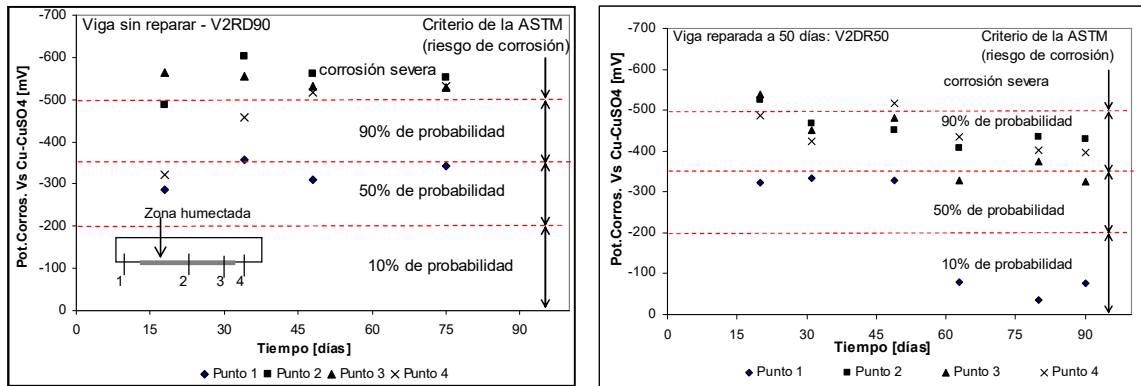
(a) (b)
 Figura 6. Medición de potenciales electroquímicos: (a) Viga sin reparar; (b) Viga dañada y reparada a los 50 días.

En la Figura 6 (a) y (b) se representan los valores de potencial electroquímico en función del tiempo, medidos en cuatro puntos de los especímenes V2RD90 (viga patrón corroída por 90 días y sin reparar) y V2DR50 (viga dañada y reparada a los 50 días). En la misma figura se destaca el criterio adoptado por la norma ASTM C 876 [4] con respecto al riesgo de corrosión.

De la comparación de ambos gráficos se observa que para los puntos críticos 2 y 3, los valores de potencial electroquímico al inicio del proceso de corrosión son similares en ambas vigas. Luego para el espécimen sin reparar se puede ver un aumento de dichos valores con el avance del proceso y una tendencia a estabilizarse al final el mismo. En el caso de la viga dañada y reparada a los 50 días y sometida nuevamente al proceso de corrosión acelerada, se observa una visible disminución de los potenciales electroquímicos con el tiempo. Ello estaría indicando la eficiencia del sistema de reparación con PRFC en lo que respecta a la disminución y detención de la actividad corrosiva, tendencia similar a la observada por otros autores [5].

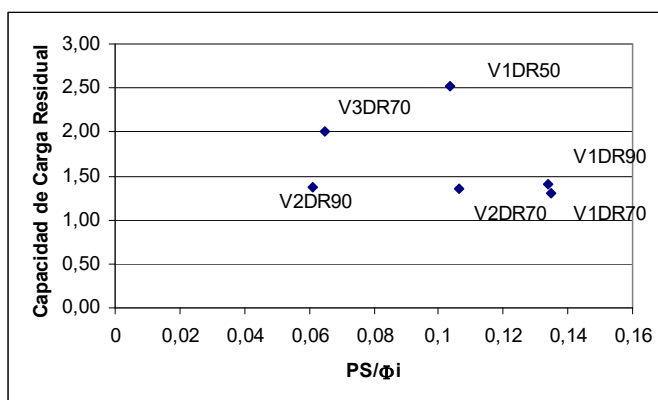
Figura 7. Relación entre la Capacidad de Carga Residual y la pérdida de sección de las barras de acero.

En la Figura 7 se muestra la capacidad de carga residual de las vigas reparadas en función de la relación entre la pérdida de sección y el diámetro inicial de la armadura

principal. La capacidad de carga residual se obtuvo dividiendo la carga máxima alcanzada por cada viga dañada y reparada por la carga última de las vigas de referencia, no corroídas ni reparadas. En caso de no existir reparación, la tendencia observada por otros autores [6] fue un decrecimiento de la capacidad de carga residual con el aumento de la degradación por corrosión $[PS/\phi_i]$. En este trabajo y de acuerdo a la Fig. 7 se puede ver para las vigas dañadas y reparadas a los 90 días (V1DR90 y V2DR90) con una degradación importante por corrosión, un pequeño incremento de la capacidad de carga residual con respecto a las vigas de referencias donde la relación $[PS/\phi_i]$ sería igual a cero. En el caso de las vigas dañadas y reparadas a los 70 días se observa un aumento importante de la capacidad residual de carga para el espécimen V3DR70 mientras que las restantes no mostraron mejoras tan significativas. La viga V1DR50 registró el incremento más importante de la capacidad resistente residual.

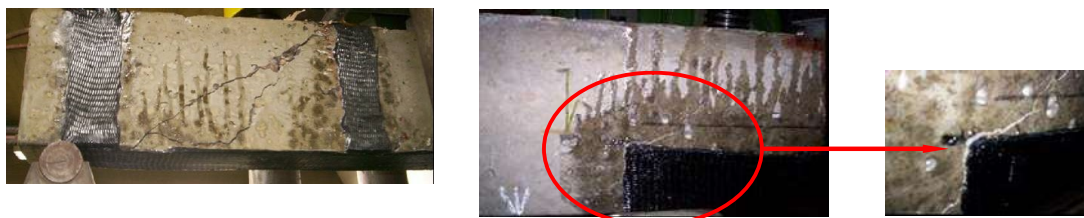
Figura 8. Tipo de falla de vigas no reparadas y vigas dañadas y reparadas con PRFC.

La viga de referencia, V1R, no dañada por corrosión y sin reparar, tuvo un tipo de falla frágil y repentina, por corte. Las vigas dañadas y luego reparadas con PRFC, registraron el mismo tipo de rotura, pero a un valor de carga mayor y manteniéndose la integridad de los especímenes, luego de la falla. Generalmente este modo de rotura es provocada por la tensión generada en los extremos del refuerzo. En la Figura 8 se puede ver el tipo de falla de las vigas dañadas y reparadas según los dos esquemas de reparación adoptados.

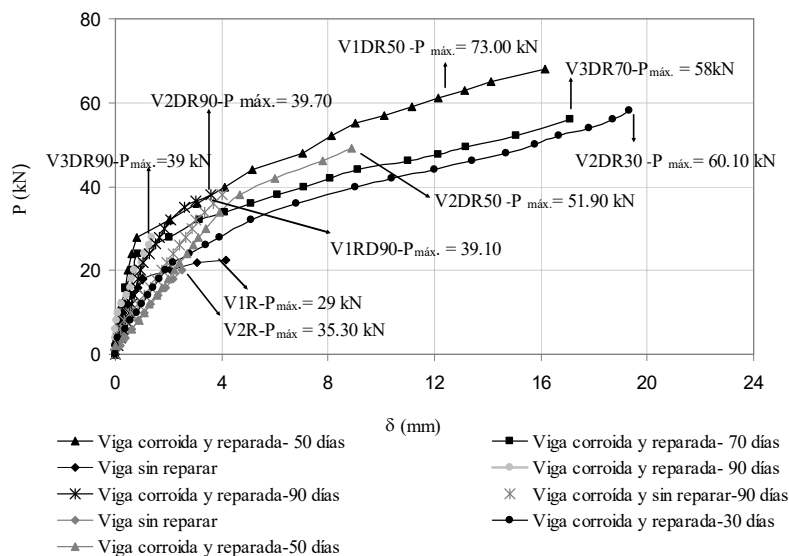
Figura 9. Curvas $P-\delta$ de vigas dañadas y reparadas. Comparación con vigas no reparadas.

En las Figura 9 se presentan las curvas carga-desplazamiento ($P-\delta$) correspondientes a las vigas reparadas y ensayadas a los 90 días según esquema de refuerzo 2, denominadas V2DR30, V1DR50, V2DR50, V3DR70, V2DR90 y V3DR90 (vigas dañadas y reparadas a los 30, 50, 70 y 90 días).

En la misma Figura se muestra también la comparación con las vigas no reparadas, V1R y V2R (vigas de referencia no corroídas y sin reparar) y V1RD90 (viga de referencia corroída durante 90 días y sin reparar).

Se observa que las vigas dañadas y reparadas a los 30, 50 y 70 días alcanzaron una mayor rigidez, capacidad resistente y de deformación. En cuanto a las vigas dañadas y reparadas a los 90 días no hay prácticamente diferencia en cuanto a carga última, con la viga corroída durante 90 días y sin reparar. Se debe destacar que solamente se representan gráficamente los resultados correspondientes a una viga reparada a los 70 días (V3DR70) y a los 90 (V2DR90), pues problemas en el sistema de medición de desplazamientos no permiten contar con los registros correspondientes a los otros tres especímenes (V1DR70, V2DR70 y V1DR90). Los valores de carga máxima de todas las vigas se muestran en la misma figura. También se debe mencionar que el instrumental de medición fue retirado por precaución en todos los casos, antes de alcanzar la carga de rotura, razón por la cual no coinciden los valores graficados con los últimos informados sobre el mismo gráfico.
