Influencia de los parámetros de nitruración iónica de corta duración en la resistencia al desgaste de un acero AISI 420

R. Charadia^a, A. Cabo^b, M. Moscatelli^a, E. L. Dalibon^a, S. P. Brühl^a

Palabras Claves: nitruración por plasma, AISI 420, desgaste.

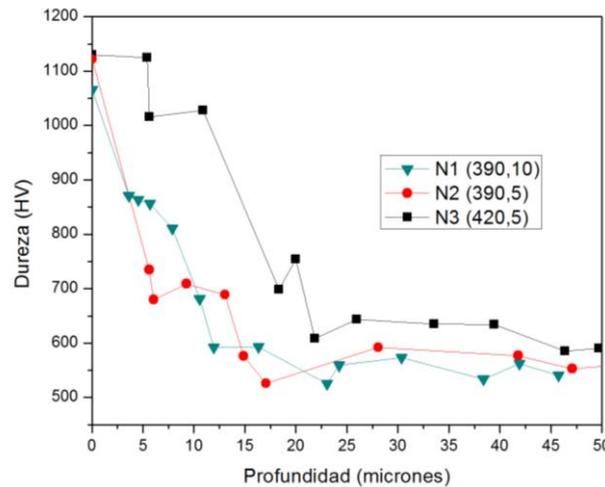
En el gráfico se representan los perfiles de dureza de las muestras nitruradas en distintas condiciones donde puede observarse que el perfil de dureza presenta una caída más gradual en la muestra nitrurada a mayor temperatura, dando mayor profundidad de penetración y espesor de capa. Las muestras correspondientes a este ensayo presentaron mejor comportamiento al desgaste por deslizamiento y erosivo.

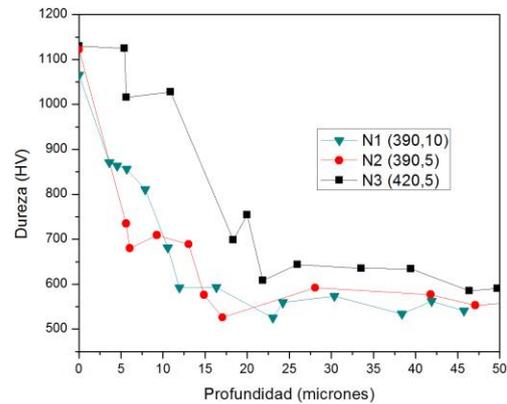
Fig. 1. Perfiles de dureza en profundidad

En cuanto a la dureza en profundidad, los valores decrecen hasta alcanzar la dureza del material base siguiendo una curva que depende fundamentalmente de la temperatura (Figura 1), dado que el porcentaje de gases fue el mismo en todos los ensayos. La profundidad de penetración fue mayor en la muestra N3, el decrecimiento de los valores de dureza con la profundidad fue más gradual en las demás muestras.

El espesor de capa en la probeta N1 fue lógicamente mayor al de la probeta N2, ensayo de menor duración e igual temperatura, pero en la muestra N3, de corta duración pero mayor temperatura, se obtuvo una capa de mayor espesor, donde se hace muy notable la mayor velocidad de difusión con el aumento de la temperatura. Con respecto a la microestructura, como resultado de la nitruración se obtuvo una zona modificada que se ve blanca al atacarla con el reactivo de Vilella y corresponde a una región de “martensita expandida” [6], hacia el interior del material es seguida por una zona de difusión que corresponde a una solución de nitrógeno en menor concentración, la cual fue detectada por el aumento de dureza en profundidad, pero que no se revela en las micrografías.

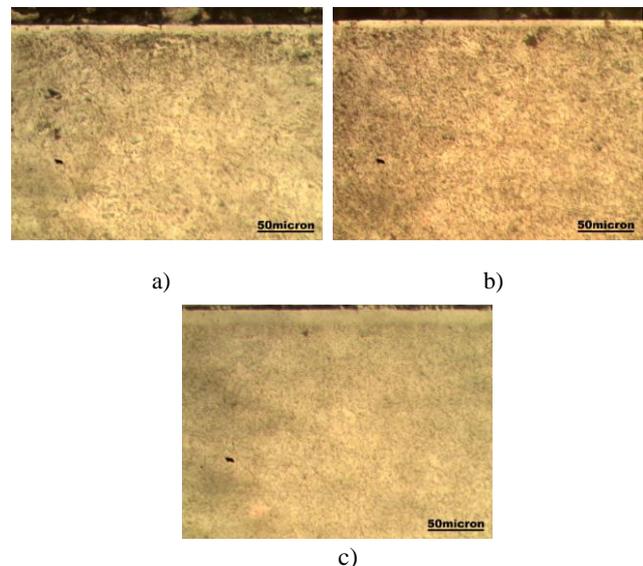
Fig. 2. Micrografía óptica 400x de la capa nitrurada, a) N1, b) N2, c) N3

Como puede observarse en la figura 2, no se detectaron regiones oscuras, que suelen corresponder a la formación de compuestos de nitrógeno sin embargo, por difracción de rayos X con radiación de cobre, se detectaron nitruros de cromo y de hierro en todas las muestras (Figura 3). Con esta radiación la profundidad de penetración fue aproximadamente de 2 μm , lo cual indicaría que en la cercana superficie, la estructura de las tres muestras fue similar.

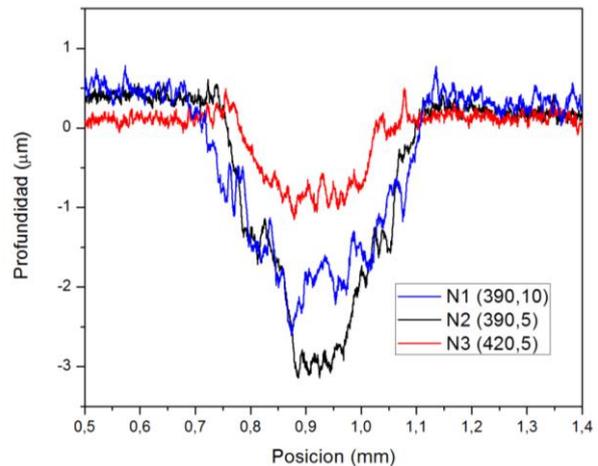
Fig. 4. Perfiles de las huellas de pin on disk

Si bien en todos los casos, la profundidad de la huella fue inferior al espesor de la capa nitrurada, en la muestra N3 probablemente ésta resultó más homogénea y por su espesor brindó mayor soporte de carga, dado que presentó mejor resistencia en este ensayo, como puede observarse en la Figura 4. En todos los casos, no se observan en la superficie crestas a los costados de las huellas, lo cual indicaría que no hubo deformación plástica sino remoción de material, indicando que la capa blanca presentó un comportamiento frágil.

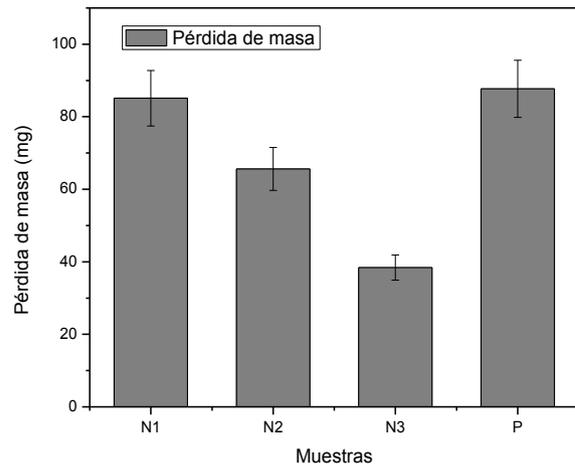
Fig. 5. Gráfico de pérdida de masa en el ensayo de erosión

En los ensayos de erosión, la pérdida de masa fue menor en la muestra N3 (Figura 5), la cual tuvo mayor espesor de capa blanca, un perfil de dureza más profundo y con decrecimiento de los valores de dureza más gradual. El mejoramiento de la resistencia a la erosión puede ser resultado de los efectos combinados de la microestructura, la alta dureza superficial y la mayor resistencia a la deformación plástica que presenta la capa nitrurada [7].
